COMUNE DI LUNAMATRONA

PER I LAVORI DI RISTRUTTURAZIONE DELLA SCUOLA SECONDARIA
INFERIORE DI VIA IGLESIAS

ELABORATO 1a:

RELAZIONE TECNICA

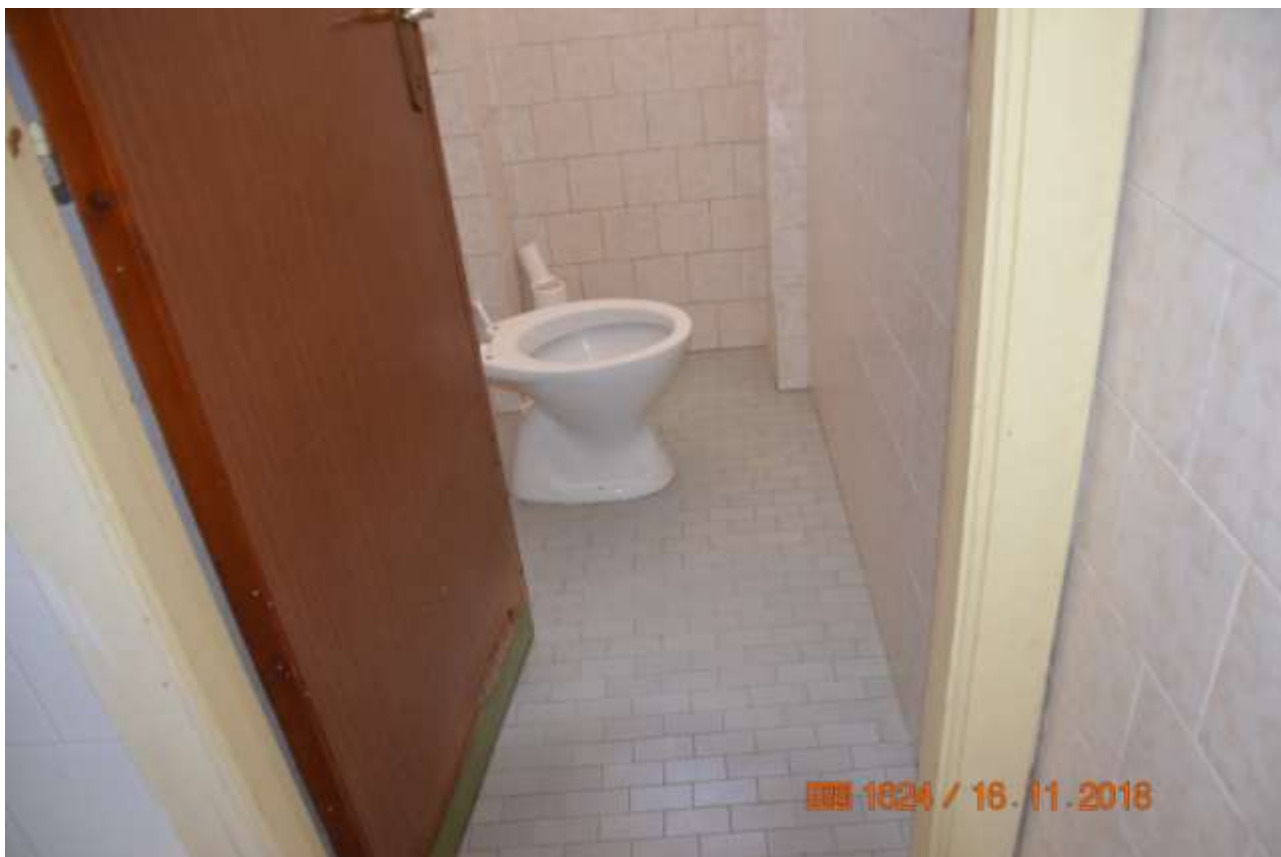
Particolare dello stato attuale dei servizi igienici

Le problematiche rilevate nei diversi bagni presenti nell'edificio scolastico hanno evidenziato numerose carenze dello stato di conservazione degli impianti di distribuzione idrica, dei sanitari ed infine delle pavimentazione e rivestimenti. Si possono dedurre continui interventi di manutenzione realizzati nel corso degli anni per la riparazione di perdite della rete di distribuzione idrica dei singoli bagni, comprovate da numerose integrazioni di mattonelle sia a pavimento che a parete. Le perdite di acqua nella rete di distribuzione sono dovute principalmente alla scarsa qualità dei materiali utilizzati per la realizzazione. Inoltre considerata l'assenza in alcuni bagni dei lavabi e il mal funzionamento dei pulsanti di scarico dei water e la presenza di alcuni sanitari danneggiati ed infine la necessità di realizzare un nuovo impianto di distribuzione idrica all'interno dei singoli bagni al fine di evitare future opere di manutenzione, il progetto ha previsto il rifacimento complessivo dei bagni, comprensivo del blocco bagni della palestra, da cui partirà la distribuzione (vista la vicinanza al contatore) per gli altri servizi. Le lavorazioni previste in progetto comprendono la realizzazione di una nuova rete di distribuzione interna, il rifacimento della pavimentazione e dei rivestimenti e la sostituzione dei pezzi igienici con la realizzazione di servizi per disabili.

I nuovi interventi permetteranno di ricavare una nuova aula per la didattica oltre ad un aula per i docenti, i servizi verranno incrementati con la realizzazione del nuovo volume descritto in premessa, da realizzare con una struttura portante in cemento armato con tamponatura in blocchi in laterizio.

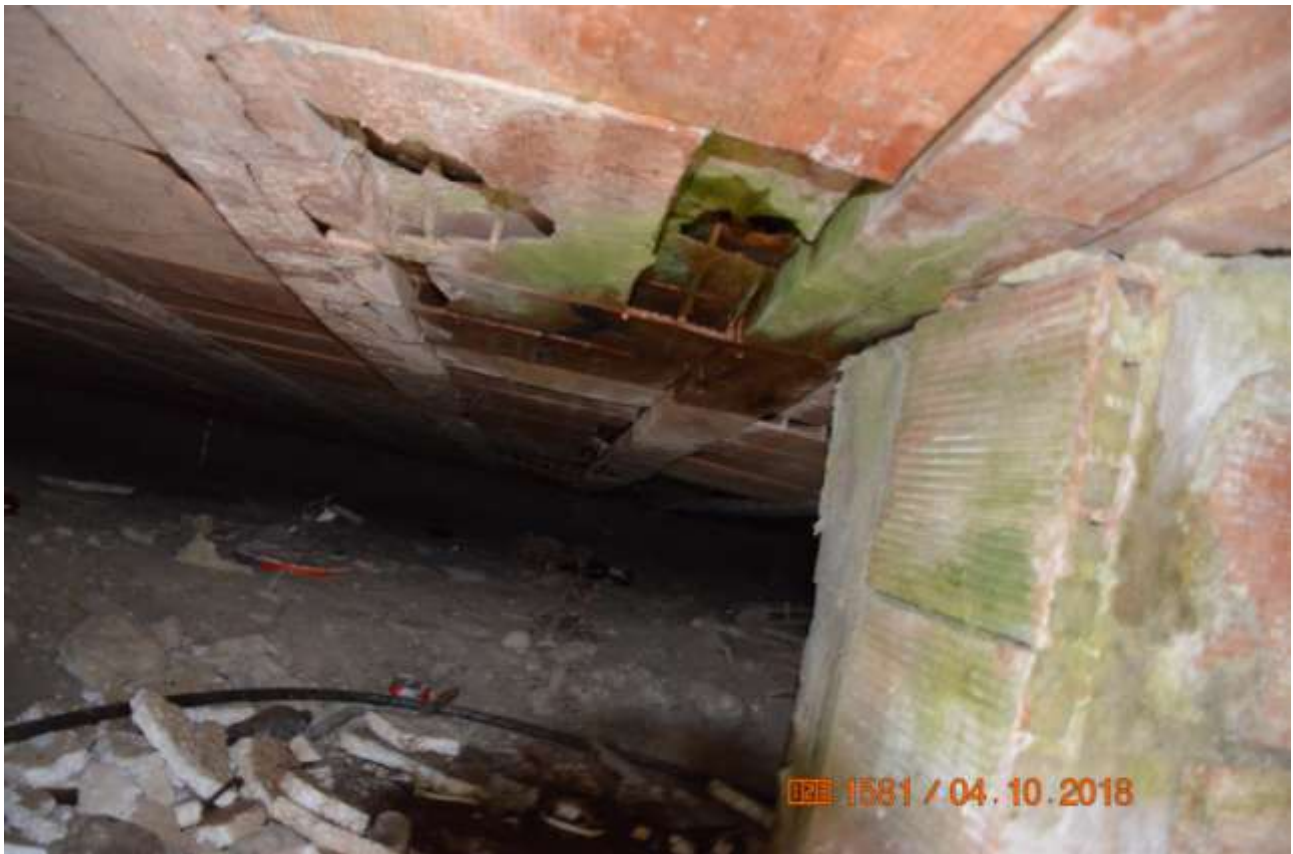
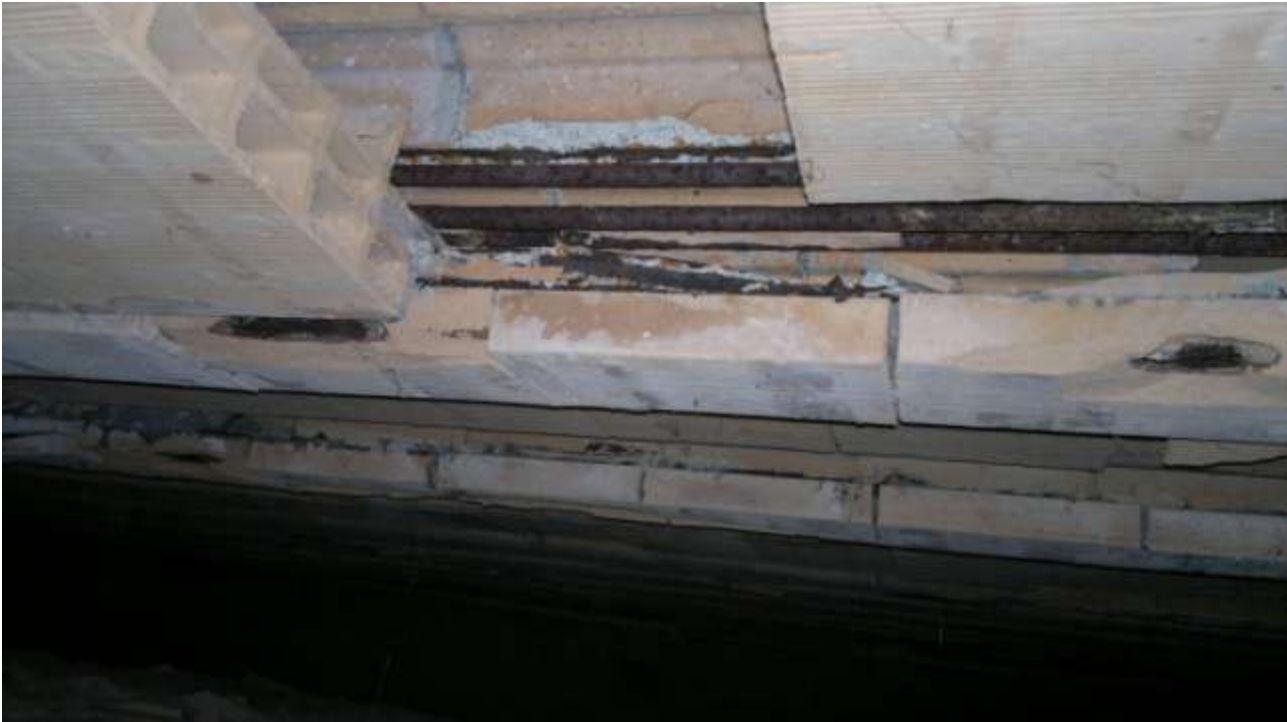
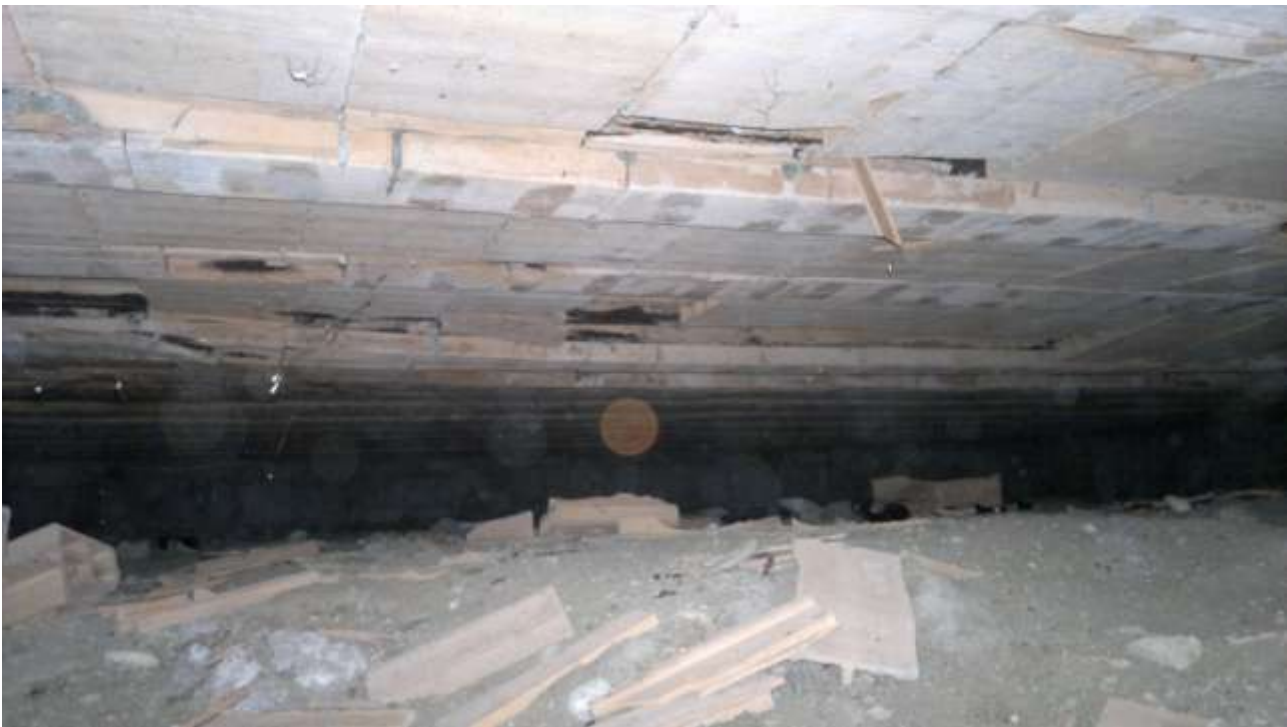
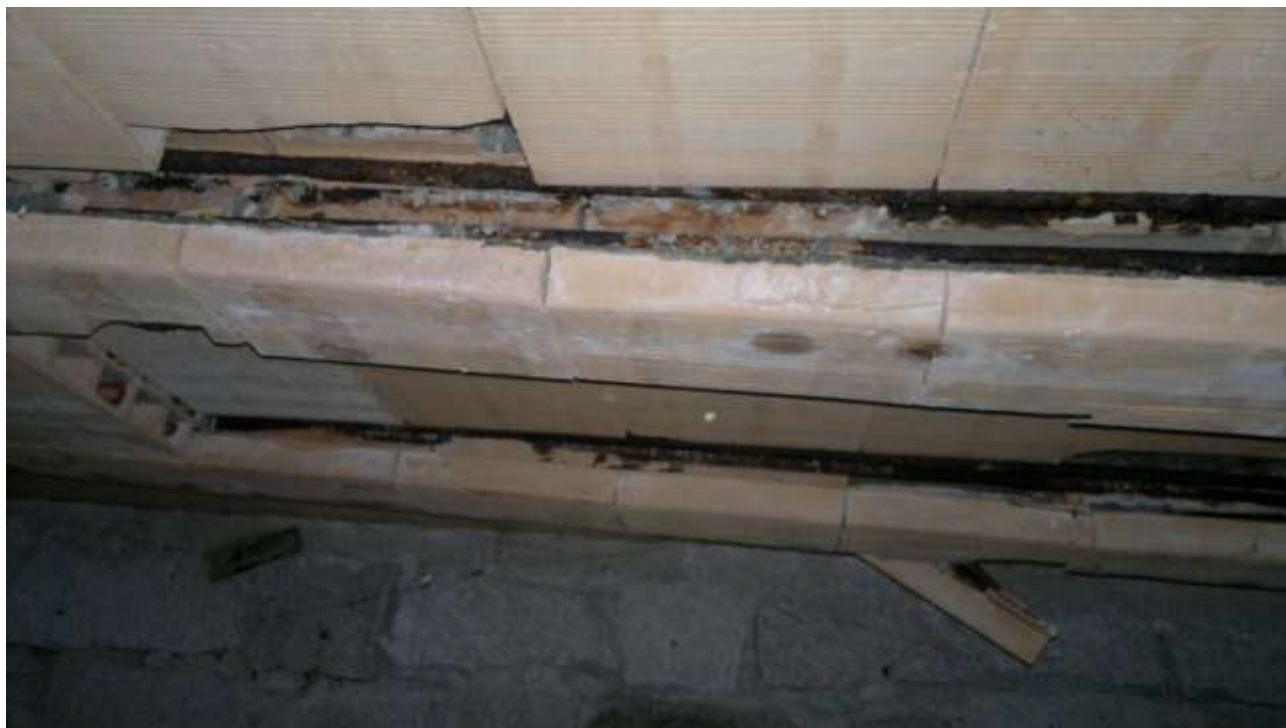
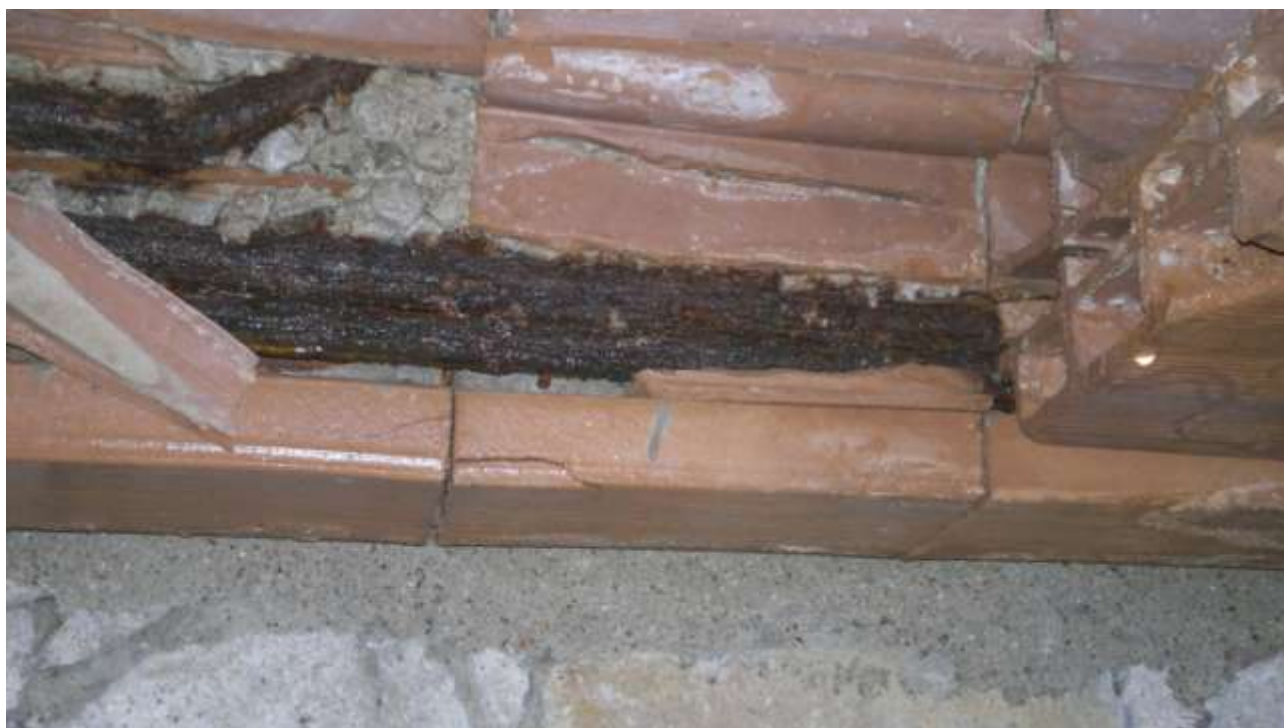
E' stato rilevato dagli studi svolti dall'Ing. Matteo Fenu al fine di verificare le condizioni statiche dei solai (come si può osservare dalle foto allegate) che in corrispondenza del blocco amministrazione/presidenza e di tutti i solai dei servizi al piano terra la presenza di infiltrazioni d'acqua dovute a perdite dell'impianto fognario e/o idrico che è causa di ammaloramenti del solaio stesso riconducibili al fenomeno dello sfondellamento dei solai, ossia di un probabile distacco e la successiva caduta della parte inferiore delle pignatte, pericoloso per gli utenti della scuola. Quando i componenti non strutturali del solaio, pignatte e intonaco, si degradano avviene lo sfondellamento, il solaio mantiene la sua capacità strutturale ma diventa ugualmente pericoloso per le persone che frequentano la scuola. La causa nel nostro caso è riconducibile a cause progettuali, in quanto sono presenti luci eccessive, provocando delle sollecitazioni eccessive agli elementi che costituiscono il solaio.

Di seguito sono allegate alcune foto che illustrano lo stato attuale del solaio al piano terra in corrispondenza dei servizi igienici, in evidenza le perdite d'acqua e sfondellamento in atto.

La soluzione progettuale prevede in quest'area la realizzazione di un rinforzo strutturale che consiste nell'esecuzione di un armatura integrativa sul solaio esistente con l'esecuzione di travi rompitrata e perimetrali con l'esecuzione di nuovi ancoraggi sulle muratura con l'utilizzo di resine epossidiche e la realizzazione di una caldana alleggerita armata collaborante (vedi voce da computo e particolari costruttivi allegati).

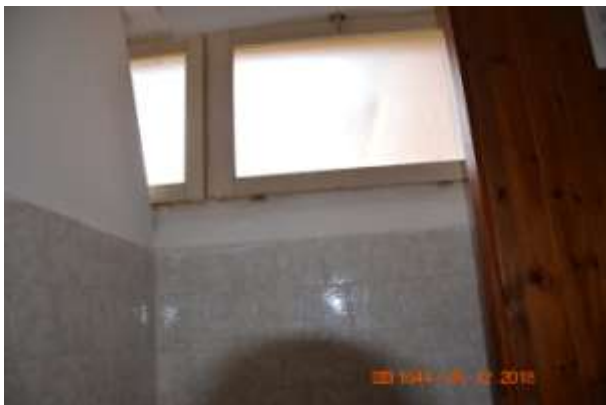
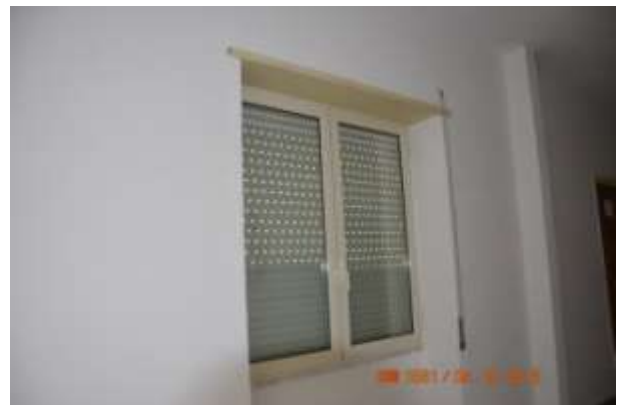
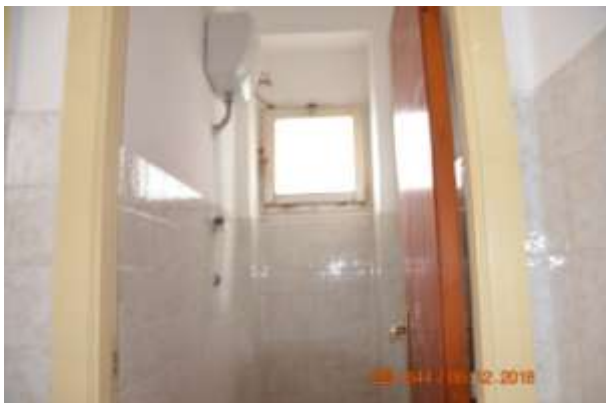
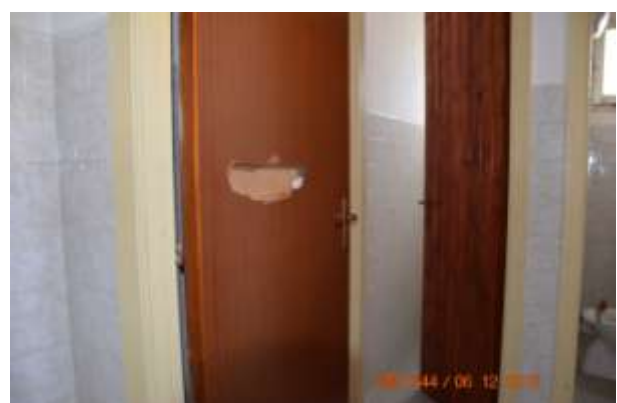
I serramenti attualmente esistenti presso l'immobile oggetto dell'intervento di ristrutturazione sono caratterizzati da basse prestazioni energetiche, essendo del tipo non a taglio termico e con vetri (lastre da 3-4 mm) con proprietà termoacustiche inadeguate.

Particolare dello stato attuale degli infissi e delle porte

Le porte interne a servizio dei locali sono in legno tamburato e risalgono al periodo di realizzazione del plesso (anni '70). La vetustà e i continui interventi di riparazione che negli anni sono stati effettuati hanno determinato una condizione di scarsa funzionalità delle stesse.

Si prevede pertanto l'installazione di infissi a taglio termico in PVC per finestre e porte-finestre l'infisso sarà rigido, antiurto, stabilizzato, in profilati estrusi a più camere prodotti in conformità alle norme UNI-DIN e con marchio di qualità rilasciato da istituti ufficiali; con giunzioni realizzate con saldature a compenetrazione, con rinforzi metallici e guarnizioni di tenuta saldabili; completo di accessori di posa, movimento e chiusura; controcassa a murare in profilato zincato ad un'anta. Compreso di sistema apertura/chiusura ANTA/RIBALTA. Il nuovo infisso conterrà un doppio vetro basso emissivo con argon al 90% e avrà una trasmittanza U pari almeno a 1,4 W/m² K con certificazioni, delle prove e classificazione di resistenza contro l'attacco manuale, l'isolamento acustico per via aerea, le Azioni del vento, la Permeabilità all'aria, la Tenuta all'acqua, la Durabilità meccanica e la Resistenza all'urto.

Le nuove porte saranno in legno di abete con tacco di rinforzo in corrispondenza della serratura, tamburata con pannelli fibrolegnosi rivestiti in melaminico. Le caratteristiche tecniche delle porte le rendono, per resistenza e funzionalità, adatte a questi tipi di ambienti.
