PROVINCIA DI SASSARI  
SETTORE 4 EDILIZIA E PATRIMONIO NORD OVEST - SICUREZZA

*INTERVENTI URGENTI DI CONSOLIDAMENTO  
STRUTTURALE E RECUPERO FUNZIONALE  
NELL'ISTITUTO TECNICO COMMERCIALE, GEOMETRI E  
AGRARIO DI OZIERI SITO IN PIAZZA MEDAGLIE D'ORO.*

RELAZIONE TECNICA

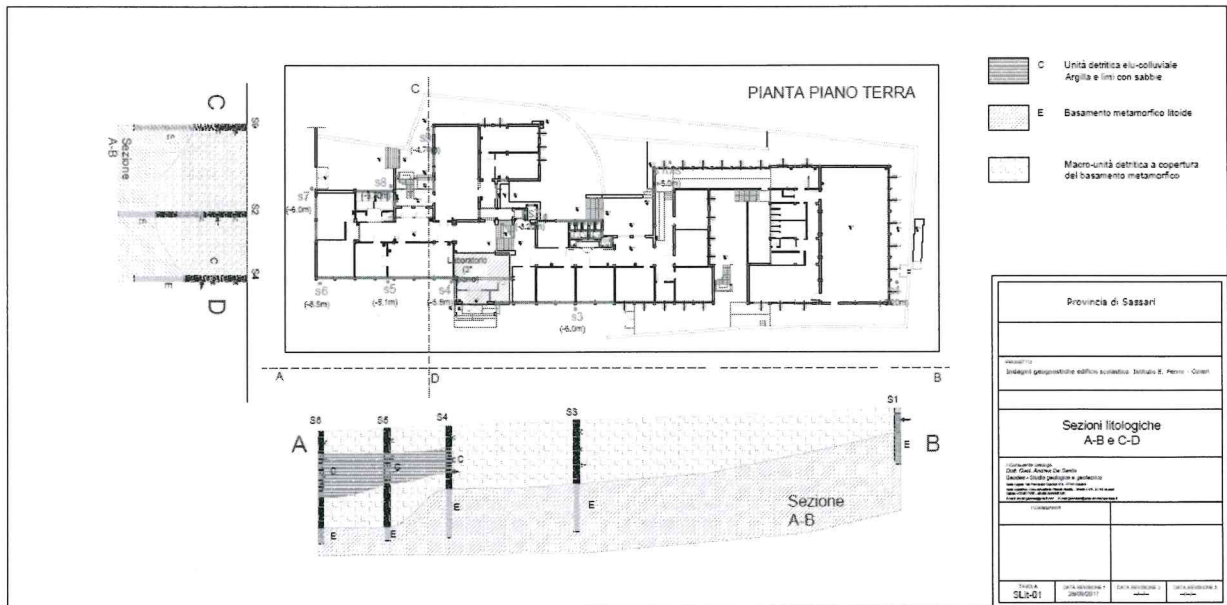
Nella figura di cui sopra, si evidenzia la profondità dello strato roccioso, rilevato lungo le due sezioni che si intersecano in prossimità dei pilastri su cui grava la trave del laboratorio al secondo piano. Nelle stesse si palesa la notevole profondità del suddetto strato, sopra il quale insistono strati di argille e limi con sabbie, oltre a un importante strato detritico a totale copertura del basamento metamorfico.

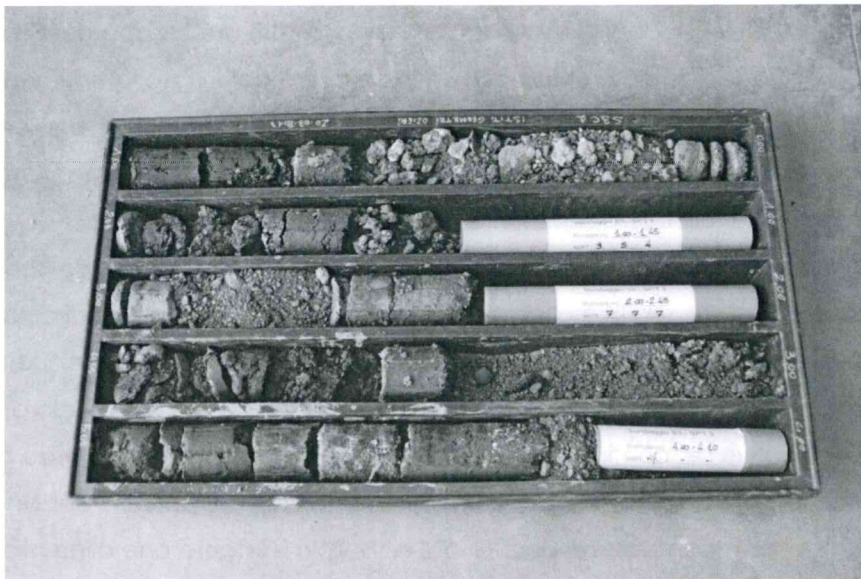
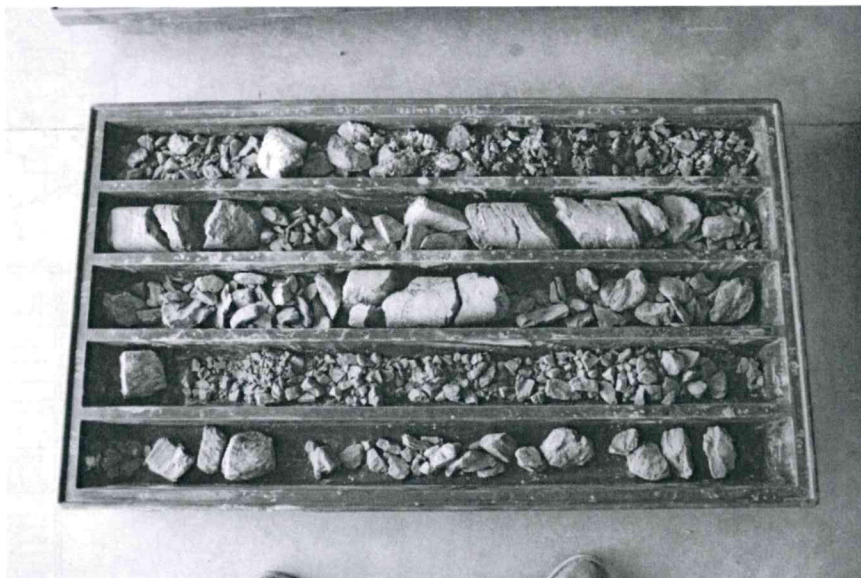
Si vogliono riportare, a maggior chiarimento, e a titolo di esempio, le immagini della stratigrafia risultante dall'estrazione di campioni nel punto di indagine S3.

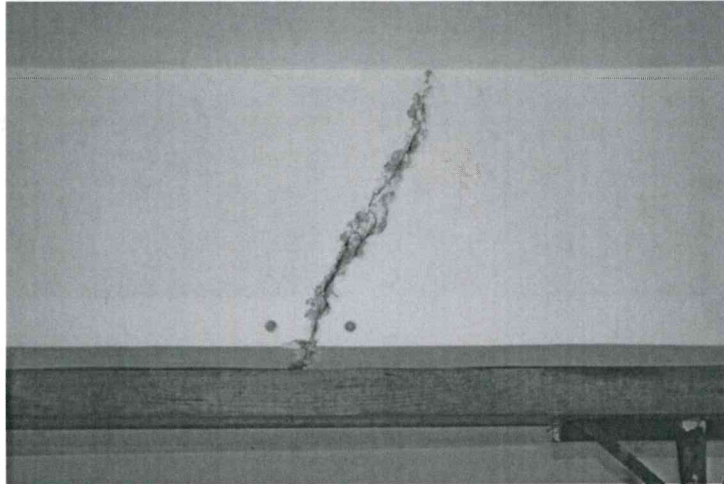
Nella struttura, oltre l'importante fessura nella trave del laboratorio del secondo piano, di cui se ne riporta un'immagine,

si sono manifestate, durante l'esecuzione dei lavori, nuove lesioni, da ritenersi pericolose per l'incolumità dell'utenza scolastica.

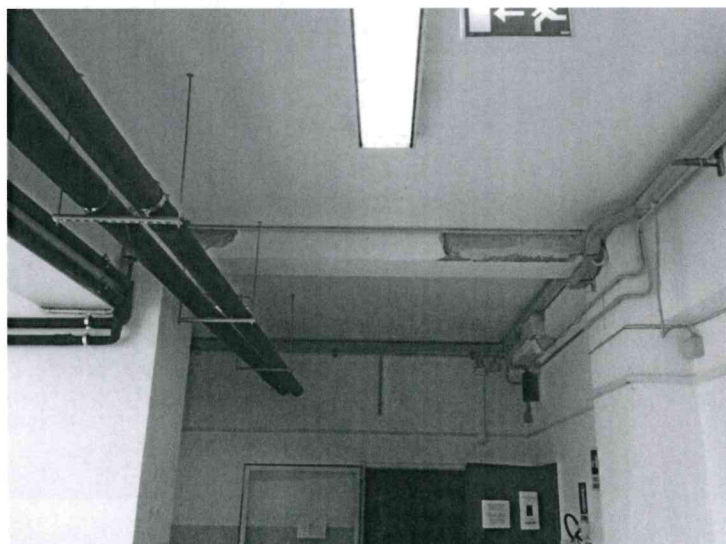
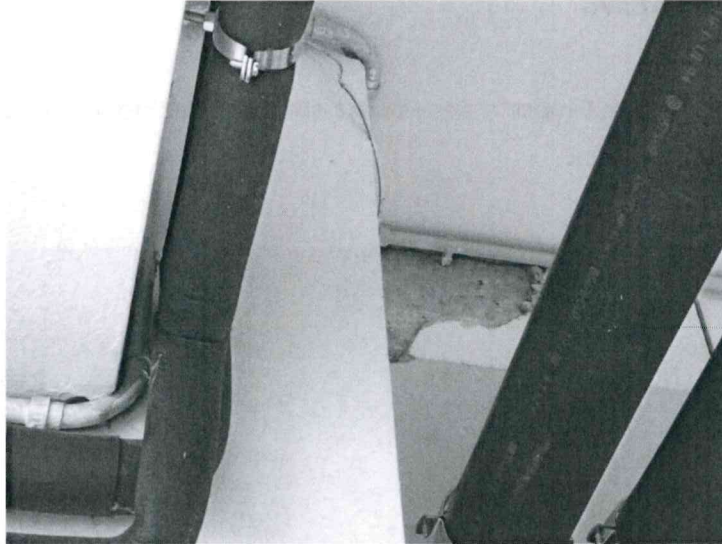
#### PIANO RIALZATO

Bisogna infatti registrare che un cedimento differenziato della struttura ha fatto sì che si creasse una lesione nel solaio e nella sezione di contatto tra muratura e pilastro dei corridoi ai vari piani, che ha provocato un importante distacco dello strato di intonaco con il conseguente collasso di calcinacci. Il fatto non ha arrecato danni a cose o persone in quanto al momento i corridoi interessati erano deserti.

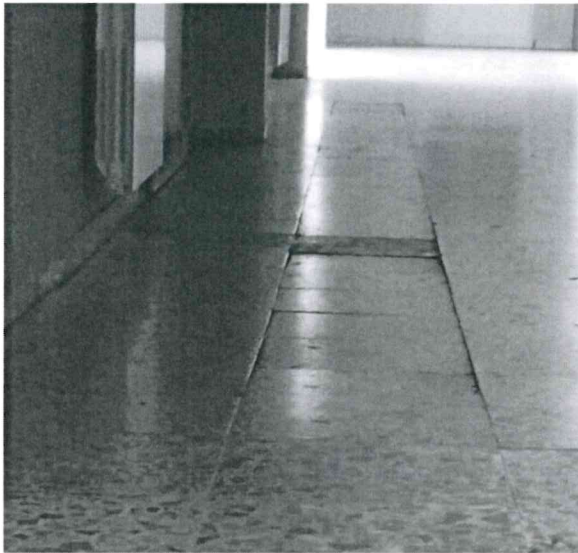
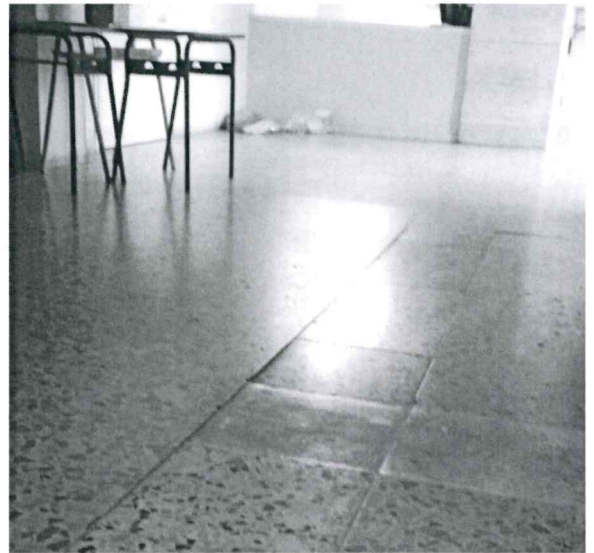
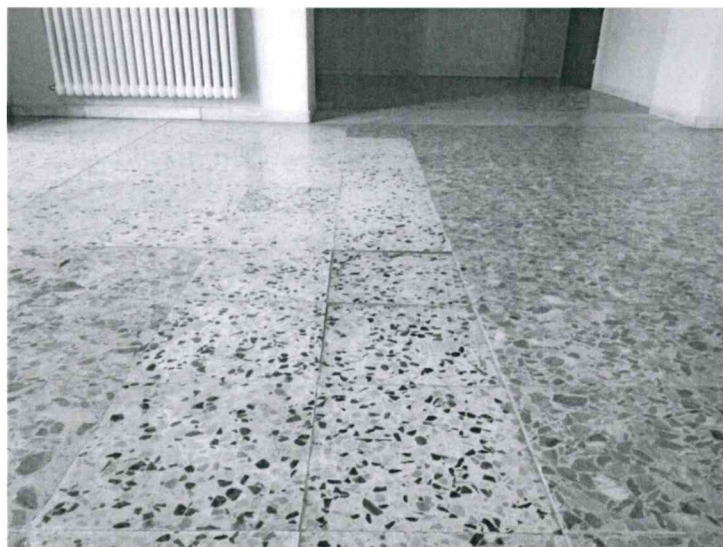
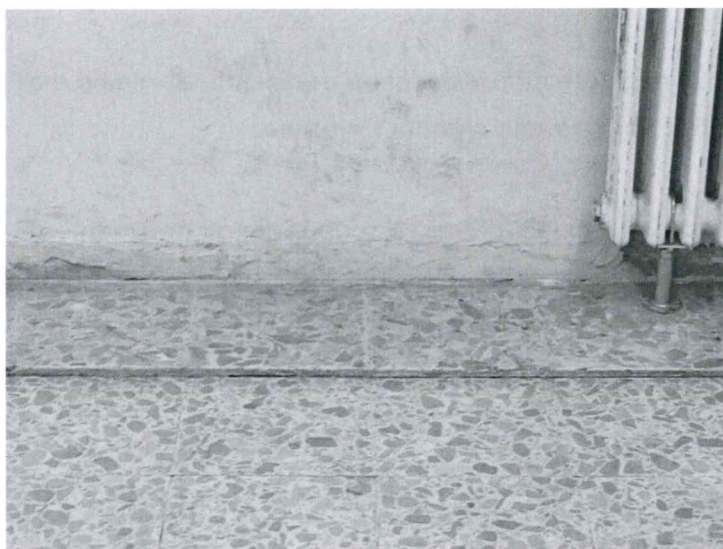
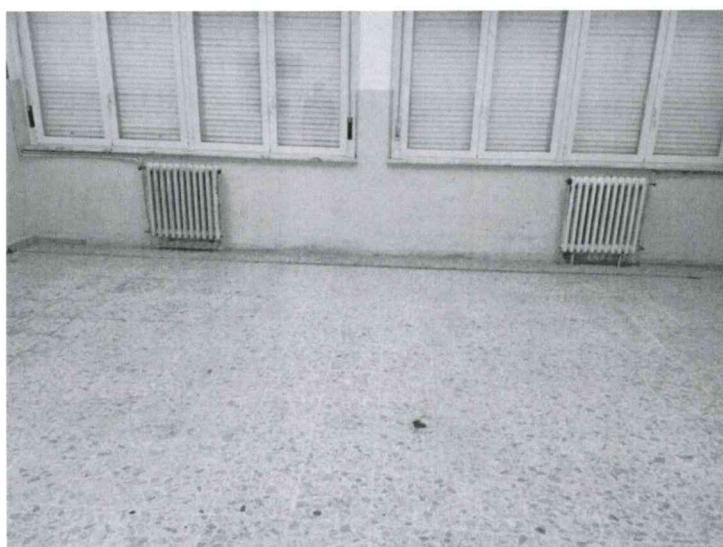
1. all'interno dell'Istituto, corridoi e aule, si sono registrati cedimenti del pavimento al piano terra e ai piani superiori, in differenti parti della scuola, che necessitano di interventi di consolidamento, come si evidenzia, a titolo di esempio e non in modo esaustivo, nelle seguenti immagini;

Alcuni cedimenti si sono registrati anche in qualche aula dei piani superiori, come già evidenziato nelle immagini precedenti. Detti cedimenti sono da imputarsi ai cedimenti fondali che, una volta eliminati con gli interventi di consolidamento fondale, possono essere definitivamente risolti.

- a) Asportazione della pavimentazione nelle aree e/o aule interessate
- b) Rimozione del massetto
- c) Analisi del sottofondo e/o del solaio (per i piani superiori)
- d) Eventuali rinforzi strutturali e/o consolidamenti del sottofondo
- e) Posa in opera di nuovo massetto
- f) Posa in opera di nuova pavimentazione

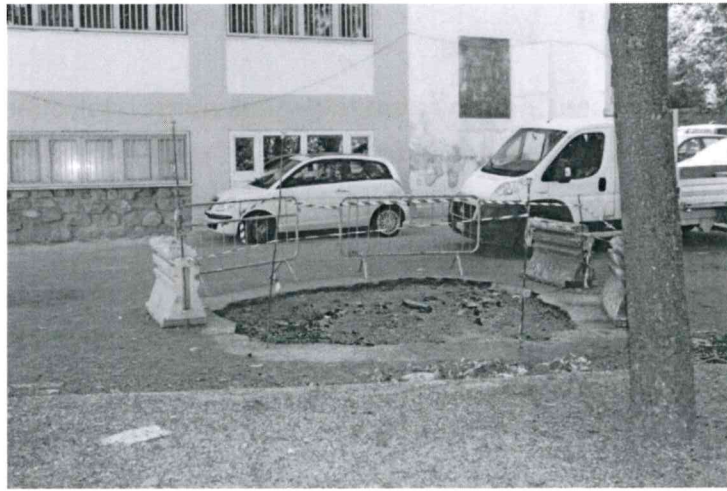
2. all'esterno si è formata una importante voragine nel parcheggio immediatamente a valle dell'Istituto, dimensionalmente paragonabile ad un'autovettura, dovuta al dilavamento del terreno sottostante, di cui, di seguito, si riporta un'immagine <sup>1</sup>;

<sup>1</sup> La stessa immediatamente riempita con detriti e successivamente pavimentata con cemento dal comune.

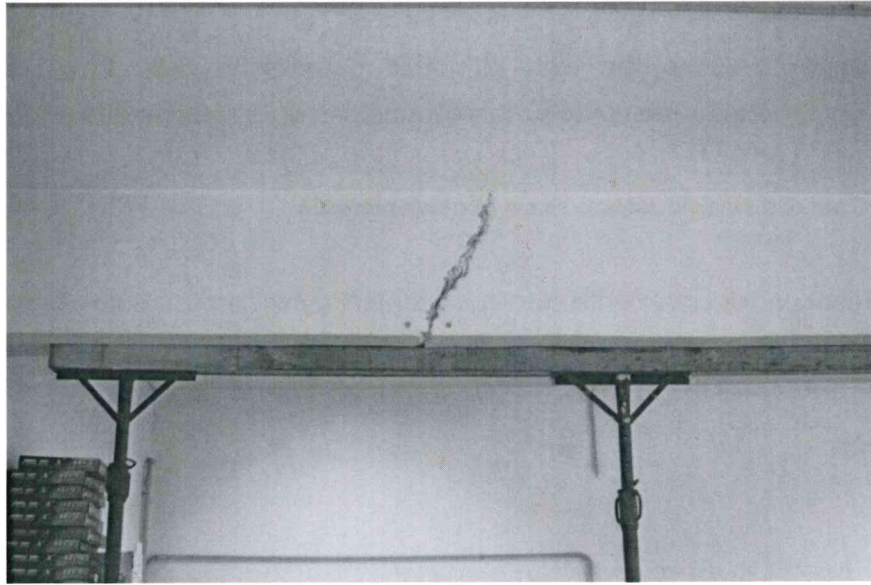
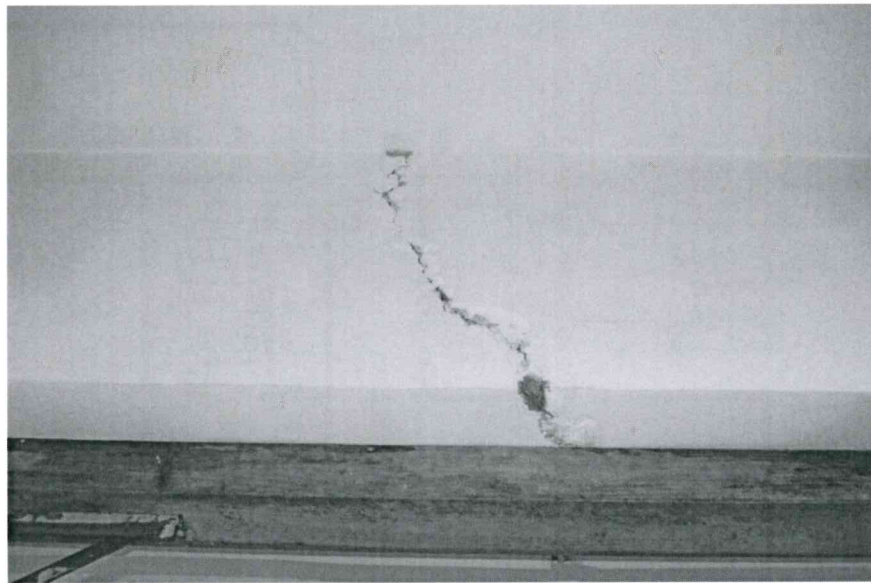
I dissesti registrati durante l'intervento precedente, avevano consigliato la sospensione del recupero statico della stessa, in quanto non sarebbero stati eliminate le cause che hanno portato a tale stato fessurativo della trave. Infatti la fessurazione, tipica di un cedimento a taglio, è ubicata ben distante dal pilastro laterale. Tale circostanza evidenzia che nel tempo è mutato lo stato tensionale nella struttura, dovuto verosimilmente ad un cedimento fondale localizzato.

Il consolidamento che si vuole realizzare è mirato ad un rinforzo combinato a taglio e a flessione, come sotto brevemente descritto:

- a) Rinforzo a flessione realizzato con tessuto unidirezionale in fibra di acciaio galvanizzato ad altissima resistenza, mediante micro trefoli di acciaio fissati su microrete in fibra di vetro
- b) Rinforzo a taglio con placcaggio ad "U" o a totale avvolgimento della trave, realizzato con un tessuto unidirezionale in fibra di acciaio galvanizzato Hardwire™ ad altissima resistenza (presagomato in funzione della geometria dell'elemento strutturale mediante impiego di idonea piegatrice).

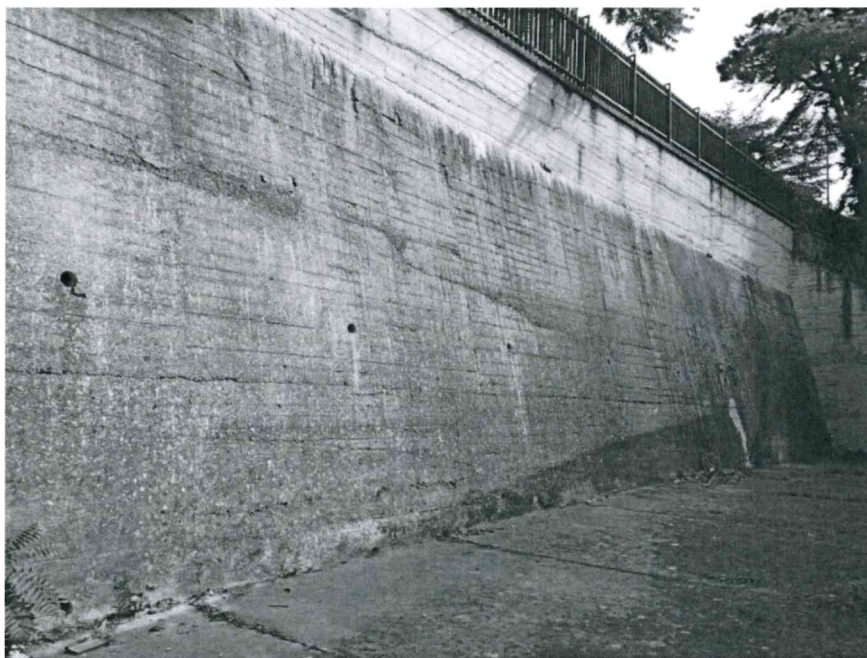
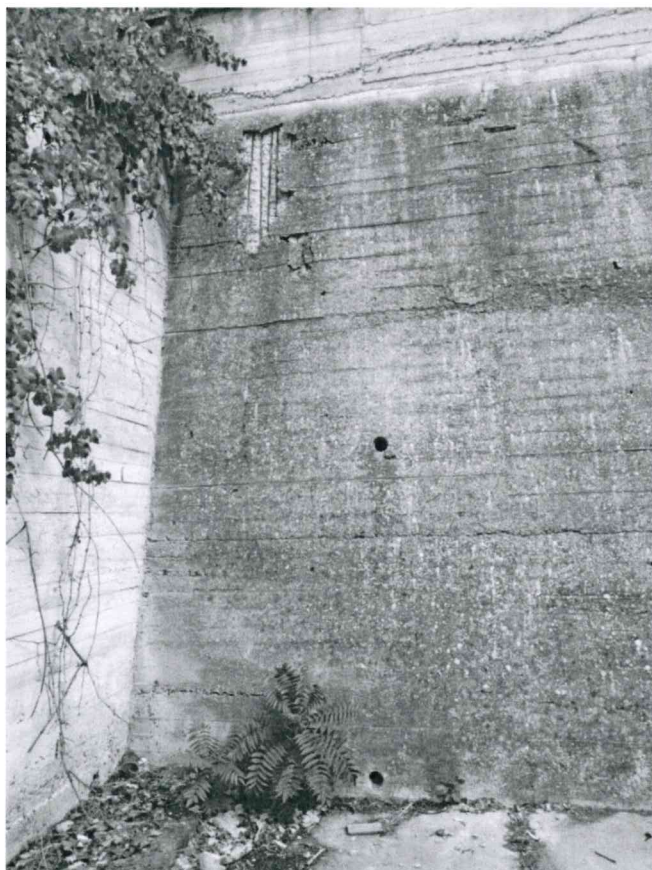
Su tutta la superficie del muro sono presenti dei rigonfiamenti dello strato del copriferro, alcuni dei quali già precipitati al suolo. I ferri di armatura visibili denunciano un avanzato stato di degrado.

E' da sottolineare lo stato di pericolo in quanto l'area su cui prospetta il muro è zona di passaggio per l'utenza scolastica.

Il consolidamento strutturale dei in cemento armato deve interessare tutta la superficie del manufatto, prevedendo quindi l'asportazione di tutte le parti friabili e in fase di distacco, la pulizia del sottofondo, il trattamento delle armature contro la corrosione ed eventuale sostituzione delle stesse, il successivo ripristino volumetrico e strutturale con malta cementizia fibrorinforzata per elementi in cemento armato, oltre all'ispezione e alla pulizia dei barbacani presenti.

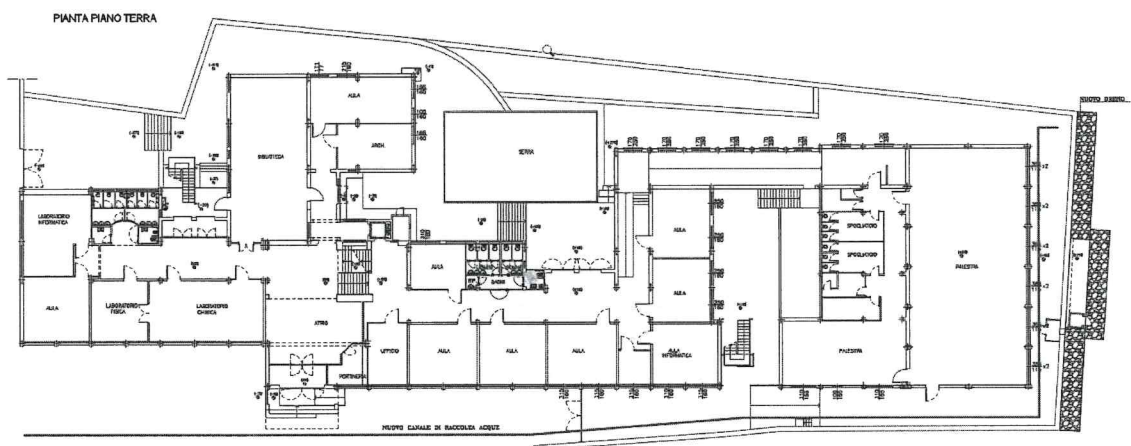
Attualmente è presente un canale tombato dove vengono convogliate le acque sia meteoriche che provenienti da monte. Le analisi dei campioni d'acqua prelevati e analizzati, hanno evidenziato delle probabili perdite dal canale tombato verso il terreno circostante. Sul canale, e sui pozzetti di ispezione, in ogni caso si deve prevedere una completa pulizia dai fanghi sedimentati negli anni.

L'intervento che si prevede per il caso specifico è quello di realizzare un nuovo canale, completamente ispezionabile, chiuso quindi con griglie carrabili e di sezione adeguata, che raccolga le acque sia piovane che provenienti da monte, opportunamente convogliate.

È quindi da prevedere anche la realizzazione di un strato drenante a monte del muro di confine a monte, come meglio evidenziato nella figura precedente.
