DIREZIONE GENERALE DEI LAVORI PUBBLICI  
SERVIZIO DEL GENIO CIVILE DI ORISTANO

**Interventi straordinari per gli adempimenti sulla sicurezza nei  
luoghi di lavoro ai sensi del D.Lgs. 81/08, nell'immobile in uso al  
CFVA (Corpo Forestale e Vigilanza Ambientale), sito  
in Oristano Via Curreli n.6, Oristano (cod. 220).  
- CUP: E15E20004000002. - PROGETTO ESECUTIVO -**

## RELAZIONE TECNICA SUGLI IMPIANTI ELETTRICI

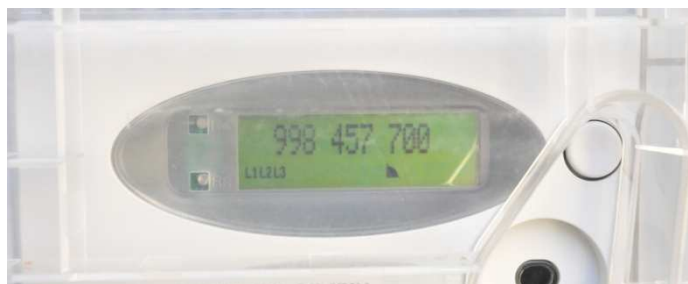
Il numero di presa desunto dalla lettura del contatore è : 998 457 700 ( foto 02) .

La quadro così come ora strutturato non protegge il quadro generale QE1, in quanto tutti gli interruttori sono dei magneti termici. Le dorsali di distribuzione sono realizzati con cavi ben calibrati rispetto le portate nominali. Sono presenti segni di affaticamento dell'impianto vista la sua età.

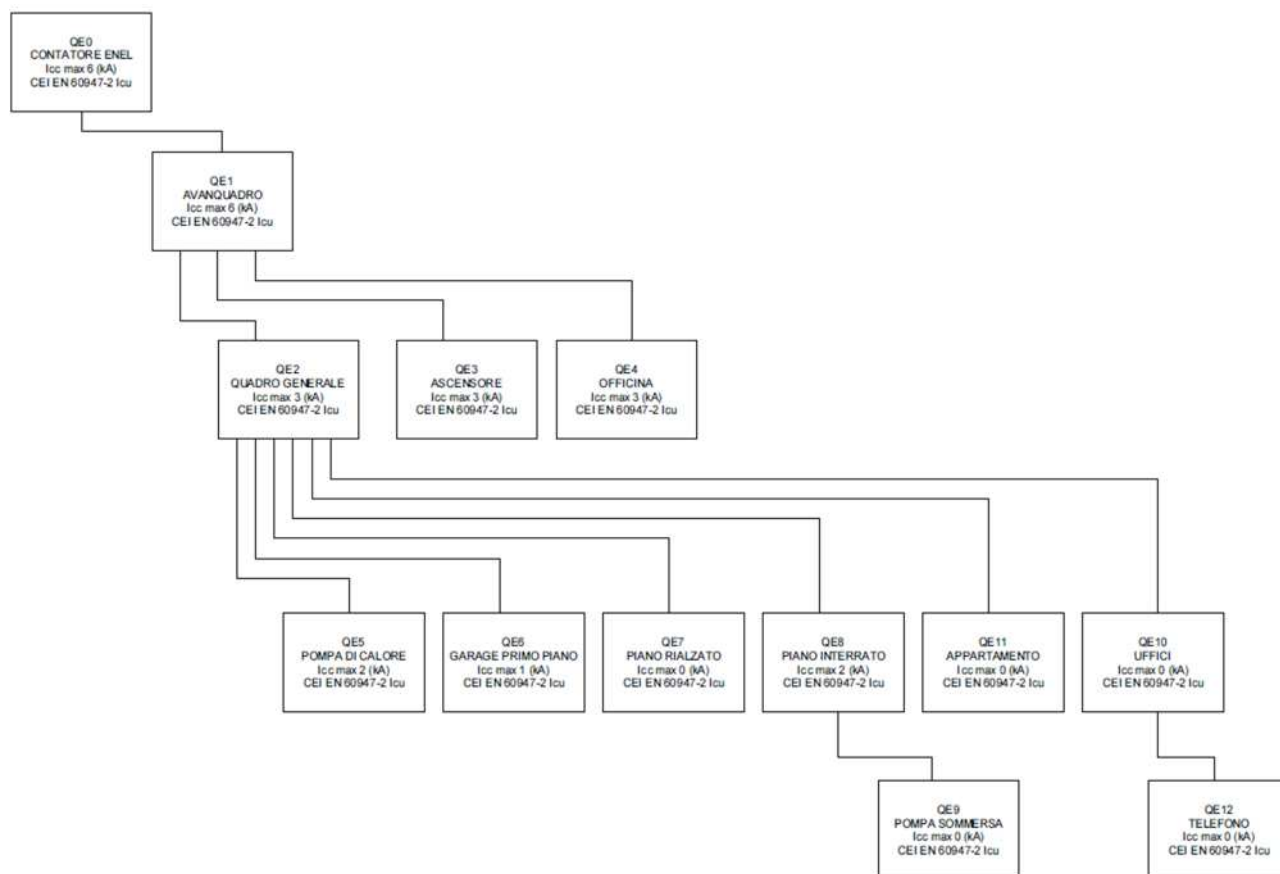
Di seguito si allega il sinottico / planetario dei quadri attualmente presenti.

Tutte le protezioni differenziali sono ad oggi efficienti, ma alcune di queste devono essere sostituite perché presentano delle Id troppo alte rispetto alla struttura dell'impianto che proteggono (quadro ascensore -500mA - quadro scantinato -300 mA ). In particolare la protezione del quadro ascensore condiziona in negativo l'efficienza dell'impianto di messa a terra. L'impianto ha subito un modesto numero di interventi modificativi rispetto al primo impianto, ma va segnalato l'inserimento nel quadro generale della protezione per il rilevamento fumi nello scantinato.

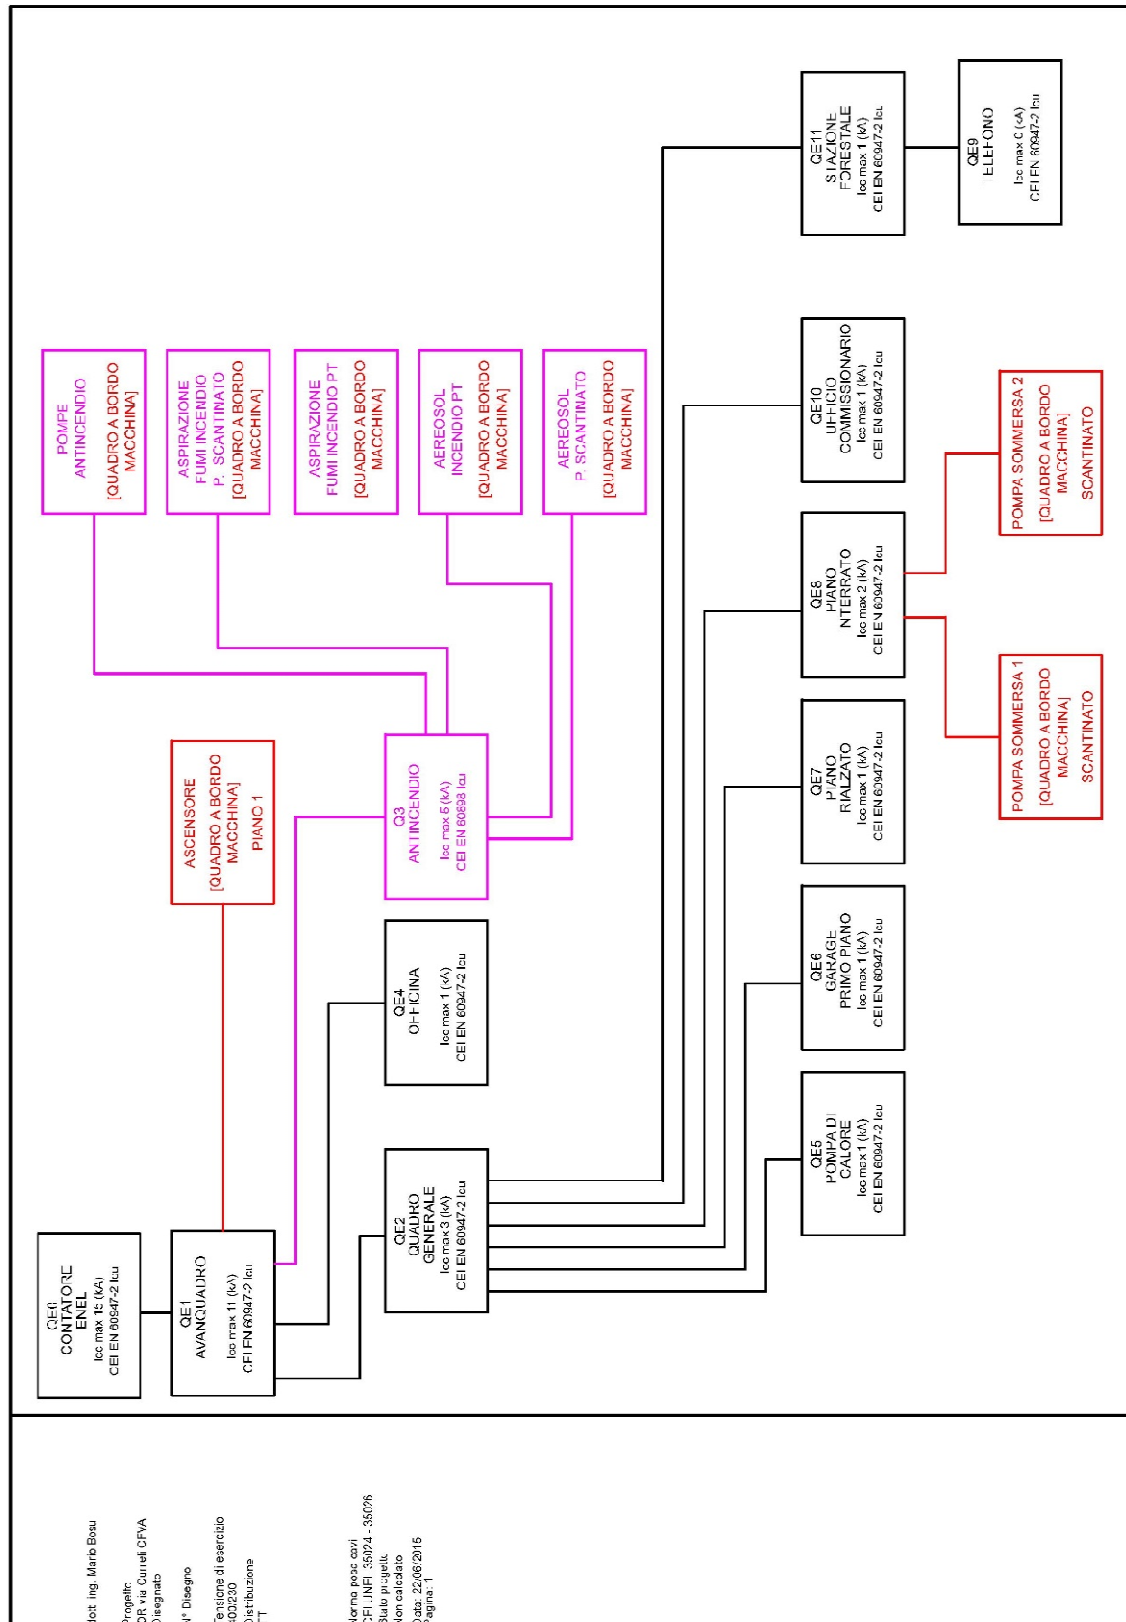
Planetario dei quadri – gli elementi in colore rosso rappresentano i “quadri a bordo macchina”

Gli elementi in magenta rappresentano la linea privilegiata per la l'emergenza.

La linea privilegiata gestirà tutti gli impianti finalizzati alla sicurezza antincendio della struttura all'interno, i quadri citati nello schema della pagina precedente hanno le scritte in rosso per dichiarare così che sono tutti parte integrante della fornitura del costruttore dell'impianto, che quindi li certifica e che nel contesto devono solo essere alimentati. Per ascensore e pompe di sentina la coloritura rosso integrale indica sono quadri a bordo macchina in senso stretto.

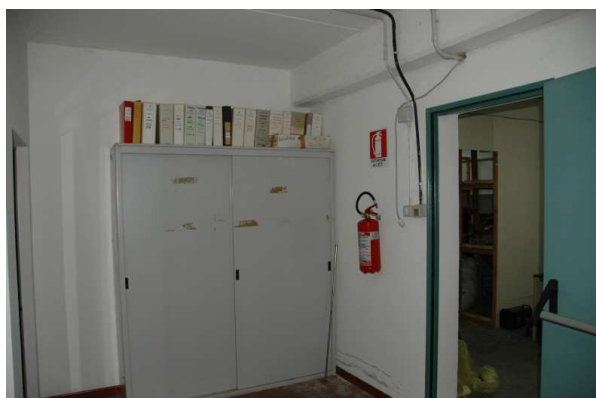
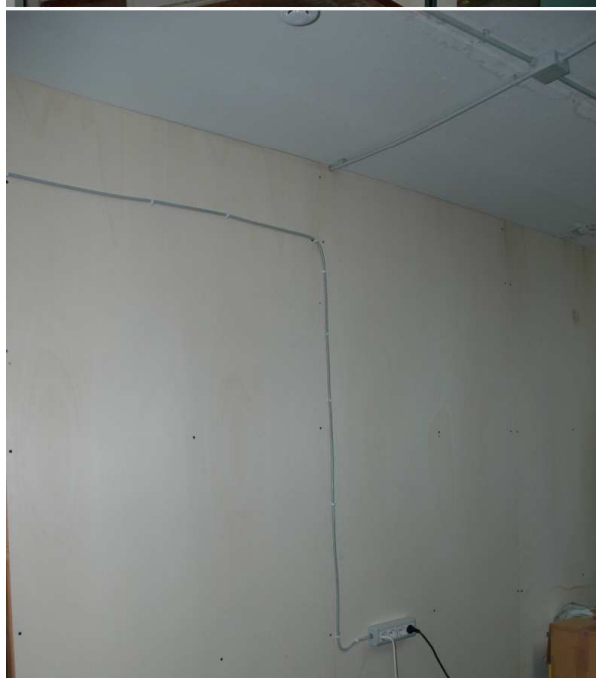
Le linee generalmente sono posate entro tubi protettivi incassati a parete o a parete. Una piccola porzione passa entro il controsoffitto e lì vi sono varie situazioni in cui non è presente il doppio isolamento. I cavi utilizzati sono del tipo N07VK ora identificata dalla nuova sigla **FS17 non propagante l'incendio, con classe di reazione al fuoco Cca-s3,d1,a3**. Il calibro dei conduttori è generalmente di 1,5 mmq per le linee di illuminazione o per i servizi minori, di 2,5 mmq per le prese di forza motrice, mentre può passare a calibri superiori per le dorsali..
