PROVINCIA DI SASSARI  
SETTORE 4 EDILIZIA E PATRIMONIO NORD OVEST - SICUREZZA

*INTERVENTI URGENTI DI CONSOLIDAMENTO  
STRUTTURALE E RECUPERO FUNZIONALE  
NELL'ISTITUTO TECNICO COMMERCIALE, GEOMETRI E  
AGRARIO DI OZIERI SITO IN PIAZZA MEDAGLIE D'ORO.*

RELAZIONE TECNICA

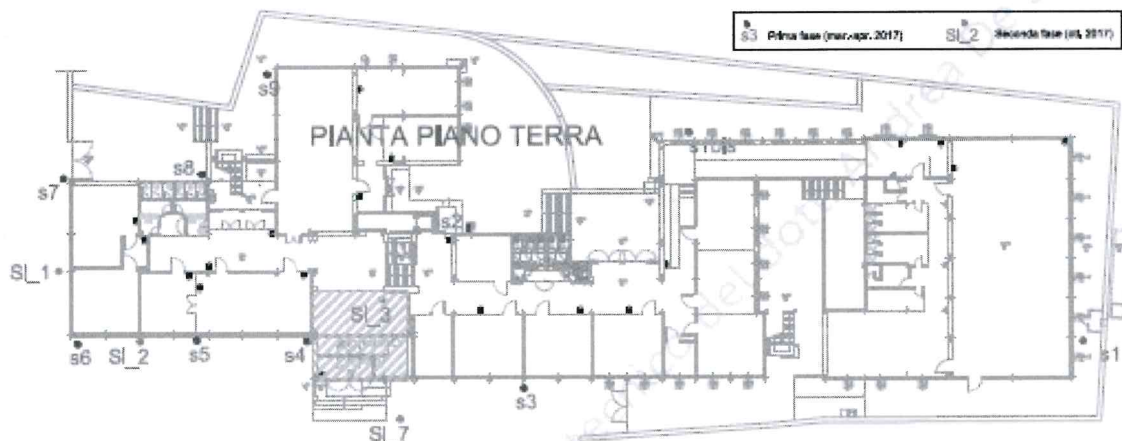
Di seguito si rappresenta una tavola riepilogativa che riporta la planimetria dell'Istituto, con evidenziate le zone di monitoraggio;

In azzurro sono evidenziati i carotaggi nella prima fase di indagine. In colore rosso sono evidenziati i carotaggi eseguiti nella seconda fase.

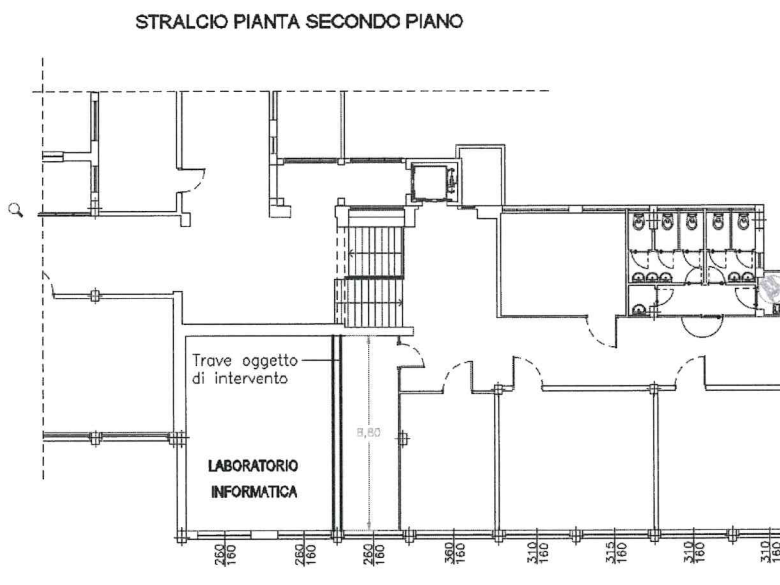
Ci si vuole qui riferire alla trave di copertura ubicata al di sopra del laboratorio di informatica, di cui se ne riporta di seguito uno schema grafico per facilità di lettura.

I dissesti registrati durante l'intervento precedente, avevano consigliato la sospensione del recupero statico della stessa, in quanto non sarebbero stati eliminate le cause che hanno portato a tale stato fessurativo della trave. Infatti la fessurazione, tipica di un cedimento a taglio, è ubicata ben distante dal pilastro laterale. Tale circostanza evidenzia che nel tempo è mutato lo stato tensionale nella struttura, dovuto verosimilmente ad un cedimento fondale localizzato.

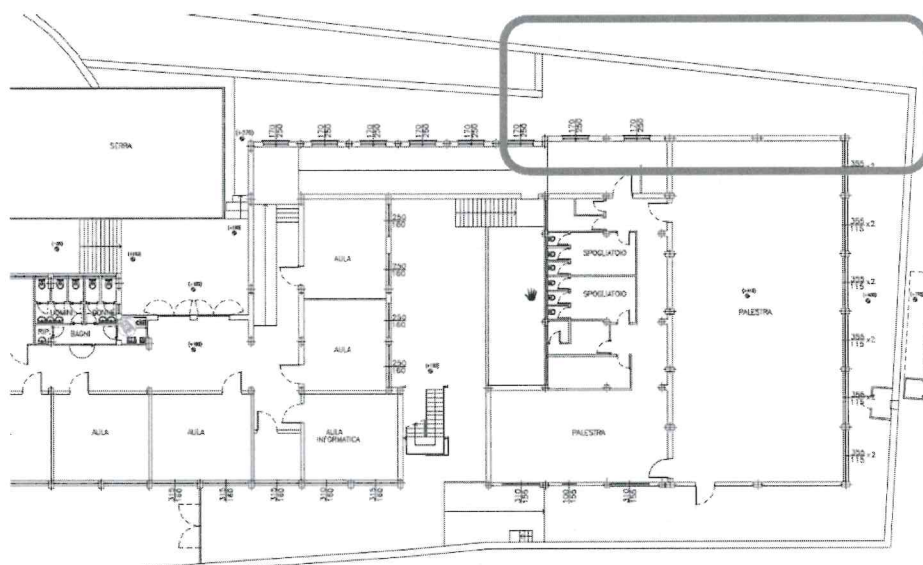
Ci si riferisce principalmente al muro di contenimento, posto al lato Nord dell'Istituto immediatamente al di sotto della Via Giusti, come meglio evidenziato nella figura seguente.

Su tutta la superficie del muro sono presenti dei rigonfiamenti dello strato del copriferro, alcuni dei quali già precipitati al suolo. I ferri di armatura visibili denunciano un avanzato stato di degrado.

Il consolidamento strutturale dei in cemento armato deve interessare tutta la superficie del manufatto, prevedendo quindi l'asportazione di tutte le parti friabili e in fase di distacco, la pulizia del sottofondo, il trattamento delle armature contro la corrosione ed eventuale sostituzione delle stesse, il successivo ripristino volumetrico e strutturale con malta cementizia fibrorinforzata per elementi in cemento armato, oltre all'ispezione e alla pulizia dei barbacani presenti.
